20 893 Z00 SENTOSA BATERIE LAVOAR CU 3 GĂURI 1/2"

PIESE DE SCHIMB , ianuarie 1994 – now

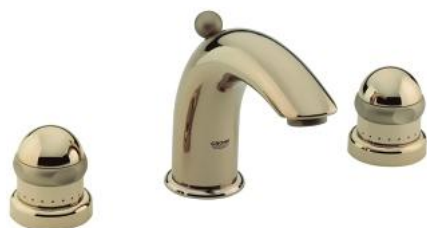
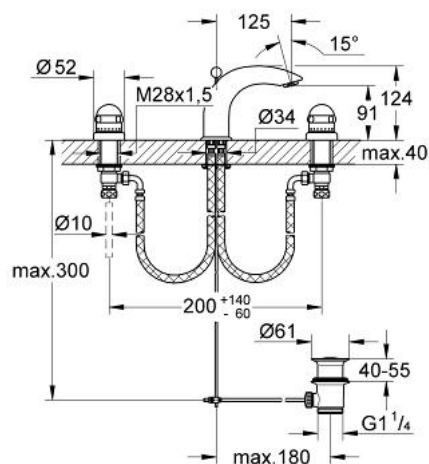
- Colour: eurobrass
- Garnituri ceramice 1/2", 180°
- pipă nepivotantă cu aerator
- furtunuri de racord flexibile rezistente la presiune
- furtunuri de racord flexibile rezistente la presiune între partea de mijloc și ventilele laterale
- piuliță de cuplare cu diametru de forare de 10.5 mm
- set evacuare cu tijă
- suprafață GROHE LongLife

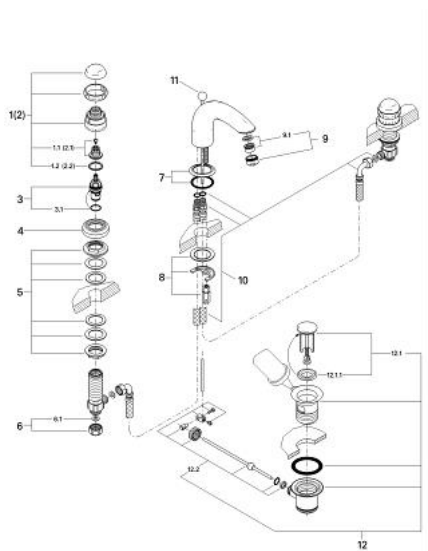
- 1: Mâner 1/2", (Sentosa) (Spare part-nr. 45538YA0)
- 1.1: kit de înlocuire pentru fixare (Spare part-nr. 45186000)
- 1.1.1: Garnitură inelară Ø18,2 x Ø1,7 (Spare part-nr. 0392400M)

- 1.2: inel de ghidare (Spare part-nr. 0202100M)
- 2: Mâner 1/2", roșu (Sentosa) (Spare part-nr. 45539YA0)
- 2.1: kit de înlocuire pentru fixare (Spare part-nr. 45186000)

- 2.2: inel de ghidare (Spare part-nr. 0202100M)
- 3: Garnitură ceramică, 1/2" (Spare part-nr. 45346000)
- 3.1: Garnitură inelară Ø18,2 x Ø1,7 (Spare part-nr. 0392400M)

- 4: Șild (Spare part-nr. 04698Z00)
- 5: Ansamblu de fixare a tijei nefiletate M28 x 1,5 (Spare part-nr. 45025000)
- 6: Piuliță de cuplare 1/2" (Spare part-nr. 1290100M)

- 6.1: Fibra de etanșare cu diametrul de Ø18,5 x Ø12 x 2 (Spare part-nr. 0138900M)
- 7: Șild (Spare part-nr. 04696Z00)
- 8: Ansamblu de fixare a tijei nefiletate (Spare part-nr. 45226000)

- 9: Aerator (Spare part-nr. 13929YY0)
- 9.1: kit de înlocuire pentru AeratorM22x1 si M24x1 (Spare part-nr. 45002000)
- 10: Furtun flexibil (Spare part-nr. 45461000)

- 11: Tijă verticală (Spare part-nr. 45850YY0)
- 12: Set de scurgere 1 1/4" (Spare part-nr. 28910Z00)
- 12.1: Fișa de conectare (Spare part-nr. 07182Z00)

- 12.1.1: etanșare (Spare part-nr. 0506500M)
- 12.2: Tijă cu bilă (Spare part-nr. 07052000)
