## 20 893 000 SENTOSA BATERIE LAVOAR CU 3 GĂURI 1/2"

### DESCRIEREA PRODUSULUI

### PIESE DE SCHIMB , ianuarie 1994 – now

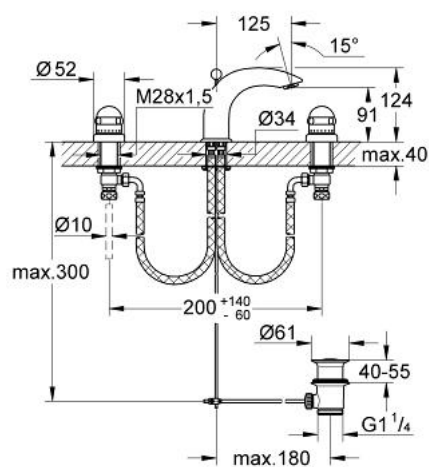
- Colour: cromat
- Garnituri ceramice 1/2", 180°
- pipă nepivotantă cu aerator
- furtunuri de racord flexibile rezistente la presiune
- furtunuri de racord flexibile rezistente la presiune între partea de mijloc și ventilele laterale
- piuliță de cuplare cu diametru de forare de 10.5 mm
- set evacuare cu tijă
- suprafață GROHE LongLife

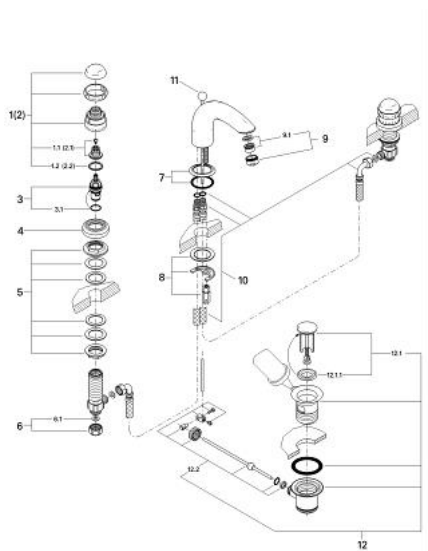
- 1: Mâner 1/2", (Sentosa) (Spare part-nr. 45538IP0)
- 1.1: kit de înlocuire pentru fixare (Spare part-nr. 45186000)
- 1.1.1: Garnitură inelară Ø18,2 x Ø1,7 (Spare part-nr. 0392400M)

- 1.2: inel de ghidare (Spare part-nr. 0202100M)
- 2: Mâner 1/2", roșu (Sentosa) (Spare part-nr. 45539IP0)
- 2.1: kit de înlocuire pentru fixare (Spare part-nr. 45186000)

- 2.2: inel de ghidare (Spare part-nr. 0202100M)
- 3: Garnitură ceramică, 1/2" (Spare part-nr. 45346000)
- 3.1: Garnitură inelară Ø18,2 x Ø1,7 (Spare part-nr. 0392400M)

- 4: Șild (Spare part-nr. 04698000)
- 5: Ansamblu de fixare a tijei nefiletate M28 x 1,5 (Spare part-nr. 45025000)
- 6: Piuliță de cuplare 1/2" (Spare part-nr. 1290100M)

- 6.1: Fibra de etanșare cu diametrul de Ø18,5 x Ø12 x 2 (Spare part-nr. 0138900 M)
- 7: Șild (Spare part-nr. 04696000)
- 8: Ansamblu de fixare a tijei nefiletate (Spare part-nr. 45226000)

- 9: Aerator (Spare part-nr. 13929000)
- 9.1: kit de înlocuire pentru AeratorM22x1 si M24x1 (Spare part-nr. 45002000)
- 10: Furtun flexibil (Spare part-nr. 45461000)

- 11: Tijă verticală (Spare part-nr. 07511000)
- 12: Set de scurgere 1 1/4" (Spare part-nr. 28910000)
- 12.1: Fișa de conectare (Spare part-nr. 07182000)

- 12.2: Tijă cu bilă (Spare part-nr. 07052000)
