25 015 BE0 ATRIO BATERIE CADĂ 1/2"

PIESE DE SCHIMB , ianuarie 2001 – now

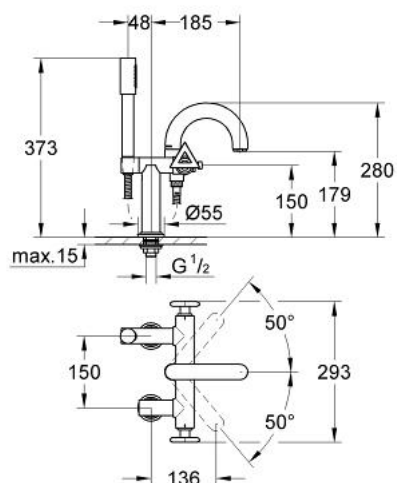
- Colour: polished nickel
- montare stativă
- înălțimea ventilului stativ de 150 mm
- valvă ceramică 1/2", 90°
- divertor cu revenire automată: cadă/duș
- pipă tubulară pivotantă cu aerator și limitator de oprire
- valve unic-sens integrate în ieșirea de duș 1/2"
- cu suport de duș
- duș manual Sena
- furtun de duș 1500 mm
- protecție împotriva refluxului
- cu mâner Delta
- suprafață GROHE LongLife

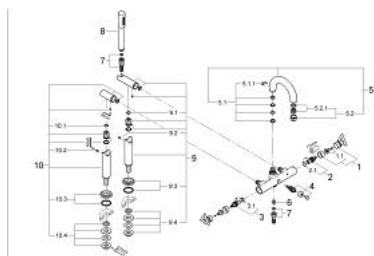
- 1: Mâner Delta (Spare part-nr. 45610BE0)
- 1.1: kit de înlocuire pentru fixare (Spare part-nr. 45605000)
- 2: Garnitură ceramică, 1/2" (Spare part-nr. 45882000)

- 2.1: Garnitură inelară Ø18,2 x Ø1,7 (Spare part-nr. 0392400M)
- 3: Garnitură ceramică, 1/2" (Spare part-nr. 45883000)
- 3.1: Garnitură inelară Ø18,2 x Ø1,7 (Spare part-nr. 0392400M)

- 4: Comutator (Spare part-nr. 45592BE0)
- 5: Scurgere (Spare part-nr. 45601BE0)
- 5.1: Set de legătură la țeava de scurgere (Spare part-nr. 45474000)
- 5.1.1: Disc de siguranță (Spare part-nr. 0585000M)

- 5.2: Aerator (Spare part-nr. 13927BE0)
- 5.2.1: kit de înlocuire pentru aerator M28x1 (Spare part-nr. 45029000)
- 6: Ventil de reținere (Spare part-nr. 08565000)

- 7: Furtun metalic (Spare part-nr. 28143BE0)
- 8: Pară de duș cu 1 pulverizare (Spare part-nr. 28034BE0)
- 8.1: Filtru impuritati (Spare part-nr. 0700200M)

- 9: Racord la coloana cu suport de duș (Spare part-nr. 45902BE0)
- 9.1: etanșare Ø15 x Ø2 (Spare part-nr. 0311900M)
- 9.2: Bulon cu filet (Spare part-nr. 0311700M)

- 9.3: Șild (Spare part-nr. 45904BE0)
- 9.4: Ansamblu de fixare a tijei nefiletate (Spare part-nr. 45553000)
- 10: Racord la coloană (Spare part-nr. 45903BE0)

- 10.1: etanșare Ø15 x Ø2 (Spare part-nr. 0311900M)
- 10.2: Bulon cu filet (Spare part-nr. 0311700M)
- 10.3: Șild (Spare part-nr. 45904BE0)
- 10.4: Ansamblu de fixare a tijei nefiletate (Spare part-nr. 45553000)
