31 810 000 **COSTA BATERIE SPĂLĂTOR PENTRU O GAURĂ 1/2"**

31 810 000 COSTA BATERIE SPĂLĂTOR PENTRU O GAURĂ 1/2"

PIESE DE SCHIMB , ianuarie 1989 – now

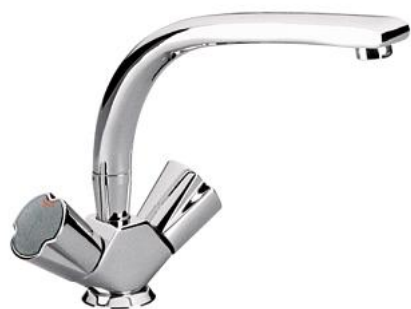
- Colour: cromat
- mânere din metal
- izolat termic, racord olandez
- pipă pivotantă
- aerator
- limitator de oprire
- blocabil
- corp fără orificiu tijă set de evacuare
- suprafață GROHE LongLife
